ATESTADO TÉCNICO

1. **Contrato:** Contrato nº 307/2022 – Concorrência nº 059/2022 - Processo Administrativo nº 353/2022.
2. **Objeto do Contrato:** Instalação de Iluminação Pública em LED no Bairro Cidade Alta.

PADRÃO ITEM 3.1.1.3. - Alternativa 1

PADRÃO ITEM 3.1.1.3. · Alternativa 1
Resumo (em direcção EN 13201:2015)

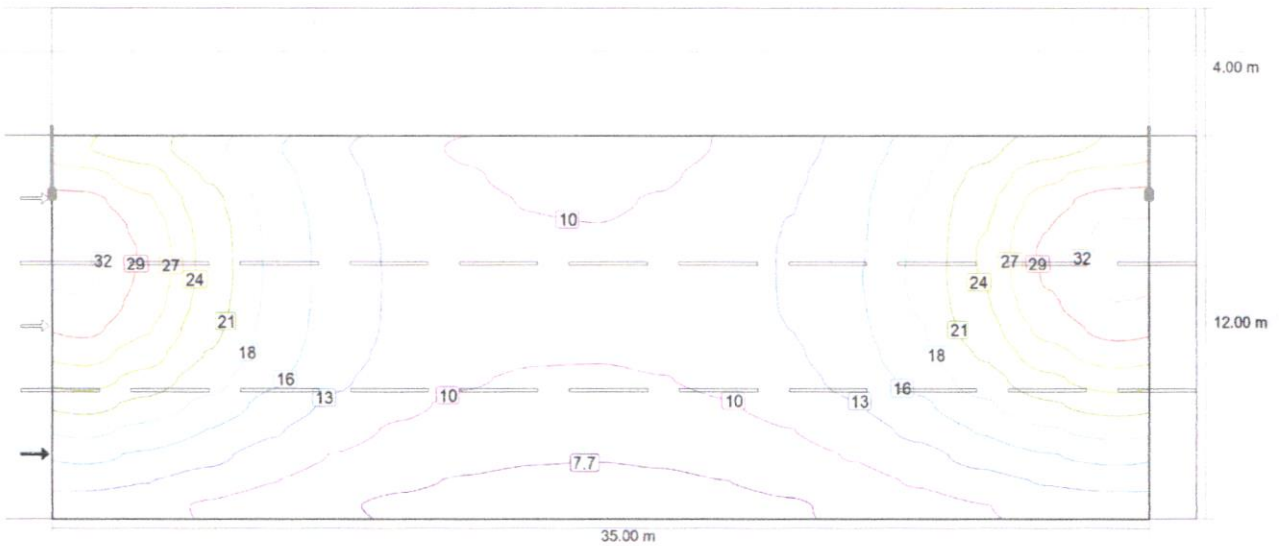
Tamanho	Calculado	Nominal	Check
Pista de rodagem 1 (V3)	$E_m^{(2)}$	15.63 lx	≥ 15.00 lx	✓
	U_o	0.41	≥ 0.40	✓

Valor de manutenção de iluminância horizontal [lx] (Linhas de isolux)

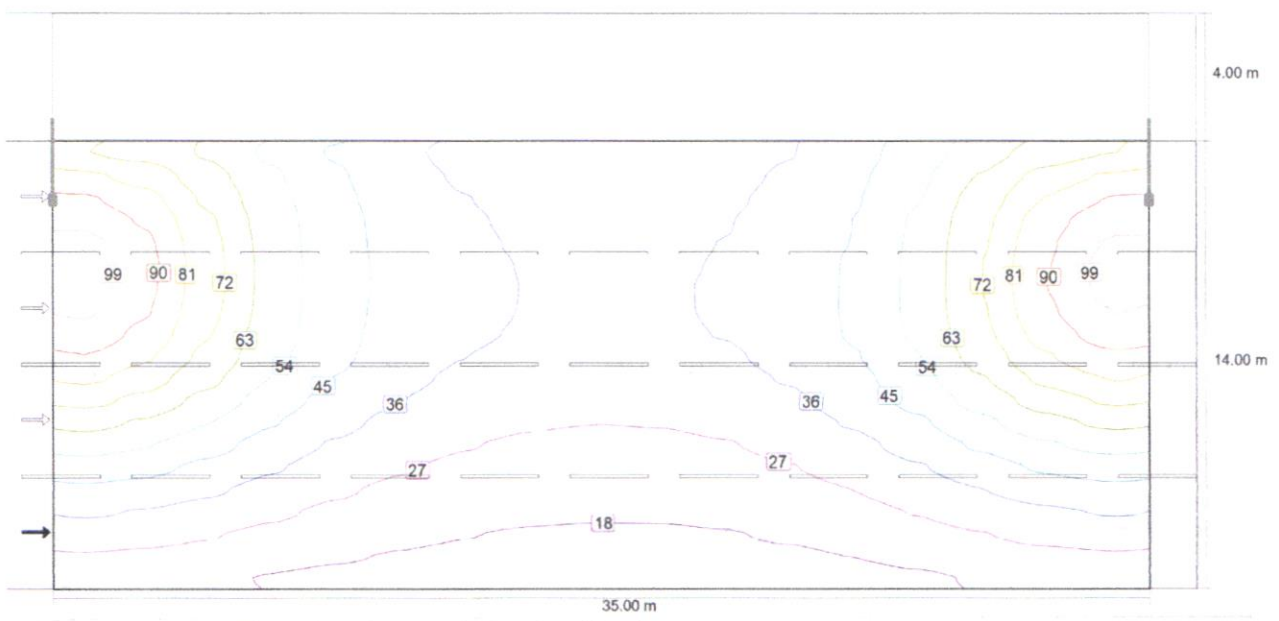
Tamanho	Calculado	Nominal	Check
Pista de rodagem 1 (V1)	$E_m^{(2)}$	44.59 lx	≥ 30.00 lx	✓
	$U_o^{(2)}$	0.30	≥ 0.30	✓

Valor de manutenção de iluminância horizontal [lx] (Linhas de isolux)

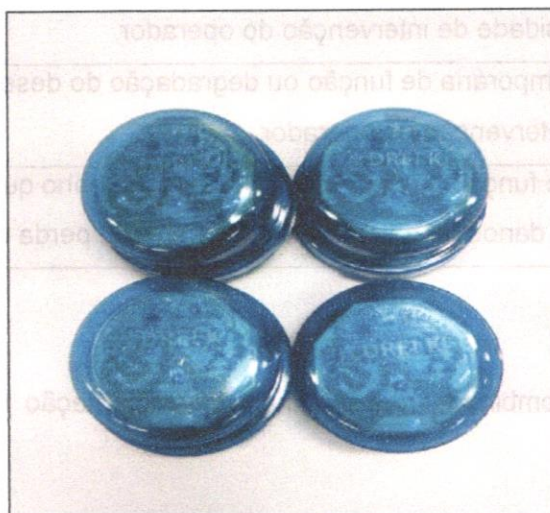
Figura 01 – Relés Fotoelétricos a serem ensaiados

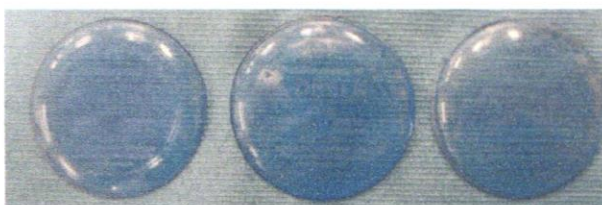
Foto 3 - Amostras antes do UV

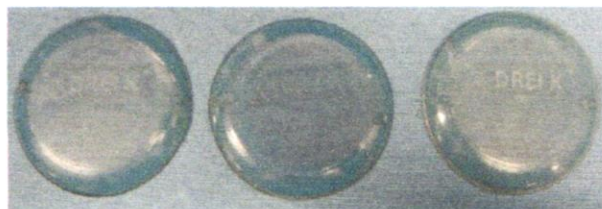
Foto 4 - Amostras após UV
